# Lote 4 - Rota: Contorno

**FRATAR**  
ENGENHARIA CONSULTIVA

| Diagnóstico da Calçada | Qualidade do Serviço | |
| Endereço: Av.Contorno, 1528 | 62 | C |

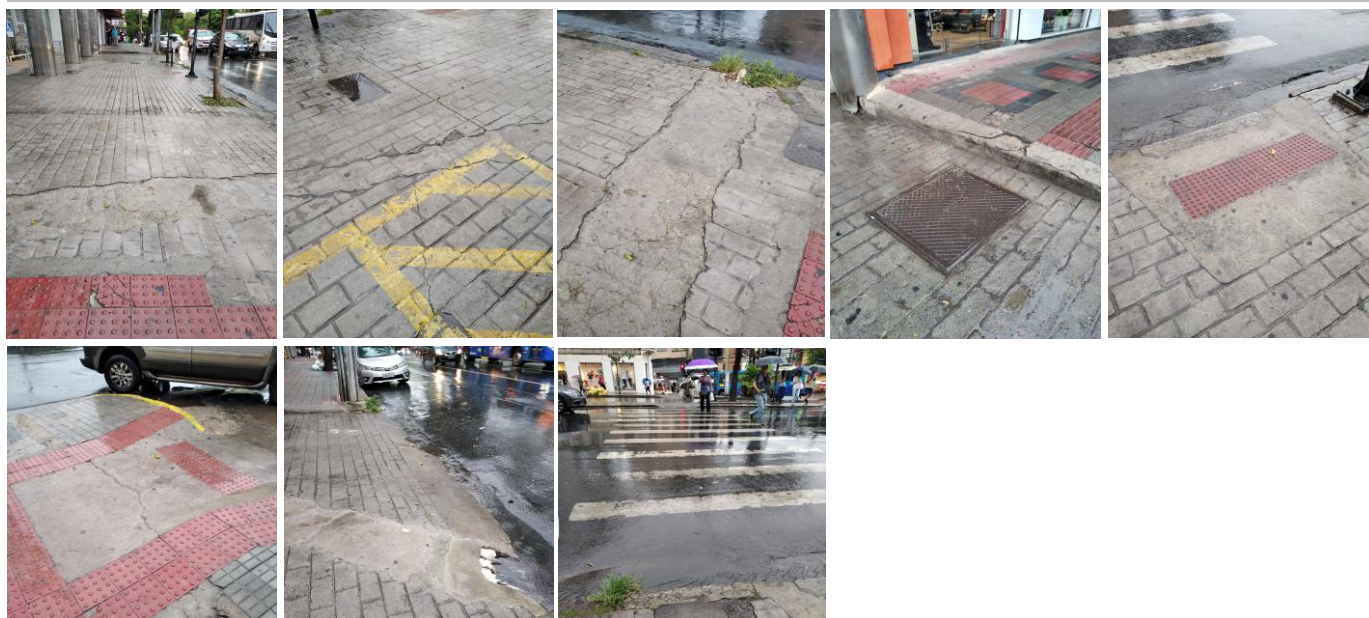
Fotos Complementares - Detalhes do Passeio

| ID | Itens Avaliados | Respostas | Nota |
|---|---|---|---|
| P_4 | Existência de Buracos ? | Poucos | 5 |
| P_6 | Presença de desníveis ? | Severo | 0 |
| P_9 | A calçada Possui Rebaixamento de Veículos correto ? | Não | 0 |
| P_11 | O Passeio está no padrão da SMPU ? | Não | 0 |
