# Lote 1 - Rota: Padre Pedro Pinto

**FRATAR**  
ENGENHARIA CONSULTIVA

| Diagnóstico da Calçada | Qualidade do Serviço | |
| Endereço: Rua Padre Pedro Pinto, 2057 | 60 | C |

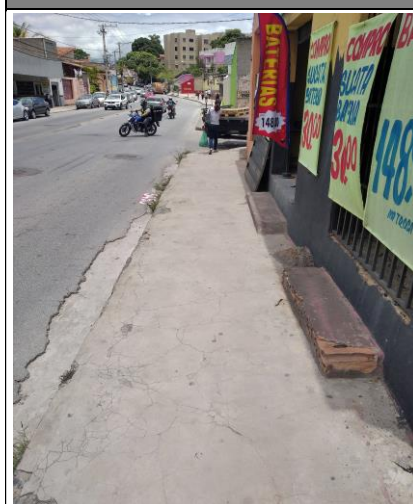
## Foto Geral

| ID | Itens Avaliados | Respostas | Nota |
|---|---|---|---|
| P_4 | Existência de Buracos ? | Poucos | 5 |
| P_5 | Condições Gerais do Piso e meio-fio da calçada ? | Regular | 5 |
| P_16 | Classificação geral da calçada pelo pesquisador. | Regular | 5 |
