# Lote 4 - Rota: Contorno

| Diagnóstico da Calçada | Qualidade do Serviço | |
| Endereço: Av.Contorno, 3860 | 85 | B |
| Data do Registro: 09/11/2019 14:37:05 | | |

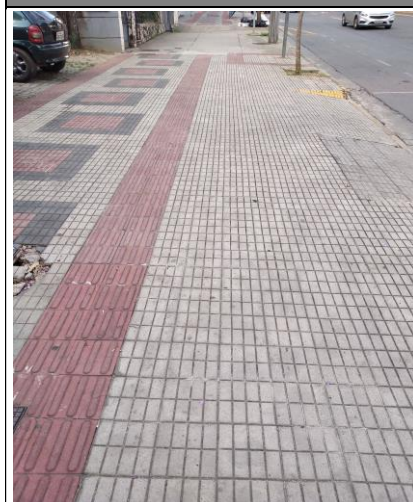
## Foto Geral

| ID | Itens Avaliados | Respostas | Nota |
|---|---|---|---|
| P_4 | Existência de Buracos ? | Poucos | 5 |
| P_5 | Condições Gerais do Piso e meio-fio da calçada ? | Ótimo(a) | 10 |
| P_11 | O Passeio está no padrão da SMPU ? | Não | 0 |
