# Lote 4 - Rota: Raja Gabáglia

| Diagnóstico da Calçada | Qualidade do Serviço | |
| Endereço: Rua São Paulo, 987 | 60 | C |

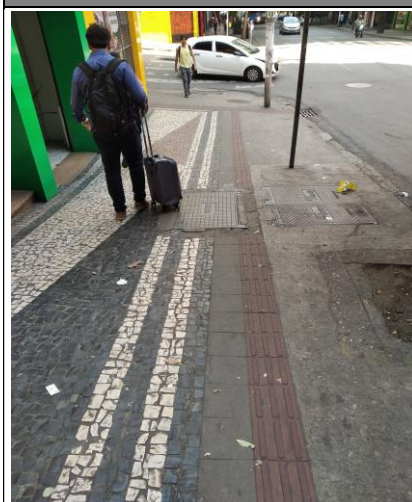
Foto Geral

| ID | Itens Avaliados | Respostas | Nota |
|---|---|---|---|
| P_4 | Existência de Buracos ? | Poucos | 5 |
| P_5 | Condições Gerais do Piso e meio-fio da calçada ? | Regular | 5 |
| P_16 | Classificação geral da calçada pelo pesquisador. | Regular | 0 |
