# Lote 5 - Rota: Sul

| Diagnóstico da Calçada | Qualidade do Serviço | |
| Endereço: Av. João Pinheiro, 214 | 55 | C |
| Data do Registro: 02/11/2019 08:32:11 | | |

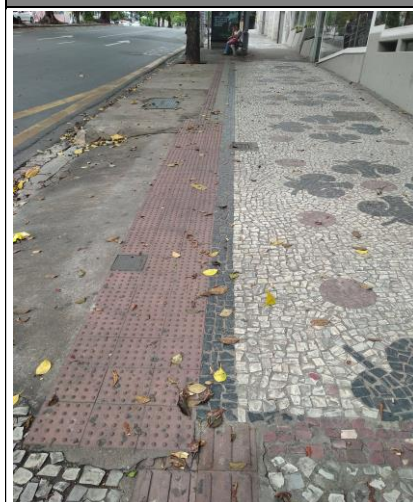
Foto Geral

| ID | Itens Avaliados | Respostas | Nota |
|---|---|---|---|
| P_5 | Condições Gerais do Piso e meio-fio da calçada ? | Regular | 5 |
| P_16 | Classificação geral da calçada pelo pesquisador. | Regular | 5 |
