# Lote 4 - Rota: Contorno

| Diagnóstico da Calçada | Qualidade do Serviço | |
| Endereço: Av.Contorno, 8737 | 65 | C |
| Data do Registro: 29/10/2019 15:21:06 | | |

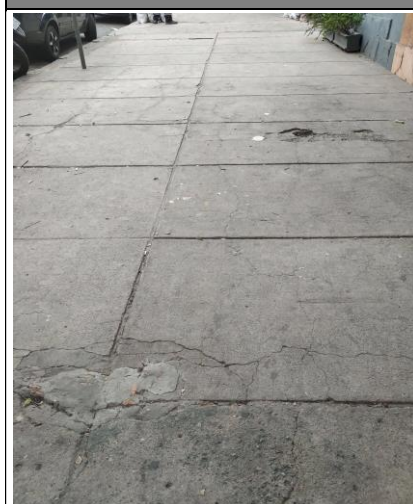
## Foto Geral

| ID | Itens Avaliados | Respostas | Nota |
|---|---|---|---|
| P_4 | Existência de Buracos ? | Poucos | 5 |
| P_5 | Condições Gerais do Piso e meio-fio da calçada ? | Regular | 5 |
| P_16 | Classificação geral da calçada pelo pesquisador. | Regular | 5 |
