# Lote 1 - Rota: Carlos Luz

**FRATAR**  
ENGENHARIA CONSULTIVA

| Diagnóstico da Calçada | Qualidade do Serviço | |
| Endereço: Rua Apucarana, 221 | 64 | C |

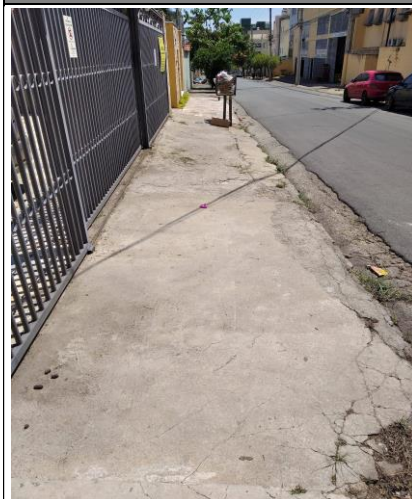
## Foto Geral

| ID | Itens Avaliados | Respostas | Nota |
|---|---|---|---|
| P_4 | Existência de Buracos ? | Poucos | 5 |
| P_5 | Condições Gerais do Piso e meio-fio da calçada ? | Regular | 5 |
| P_6 | Presença de desníveis ? | Médio | 3 |
| P_16 | Classificação geral da calçada pelo pesquisador. | Regular | 5 |
