# Lote 1 - Rota: Padre Pedro Pinto

| Diagnóstico da Calçada | Qualidade do Serviço | |
| Endereço: Rua Padre Pedro Pinto, 644 | 75 | B |
| Data do Registro: 22/11/2019 10:36:29 | | |

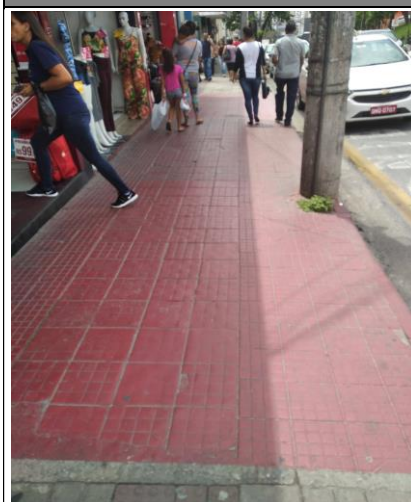
Foto Geral

| ID | Itens Avaliados | Respostas | Nota |
|---|---|---|---|
| P_4 | Existência de Buracos ? | Poucos | 5 |
| P_5 | Condições Gerais do Piso e meio-fio da calçada ? | Regular | 5 |
| P_16 | Classificação geral da calçada pelo pesquisador. | Regular | 5 |
