# Lote 4 - Rota: Raja Gabáglia

| Diagnóstico da Calçada | Qualidade do Serviço | |
| Endereço: Av. Raja Gabaglia, s/nº | 90 | B |
| Data do Registro: 07/11/2019 14:32:00 | | |

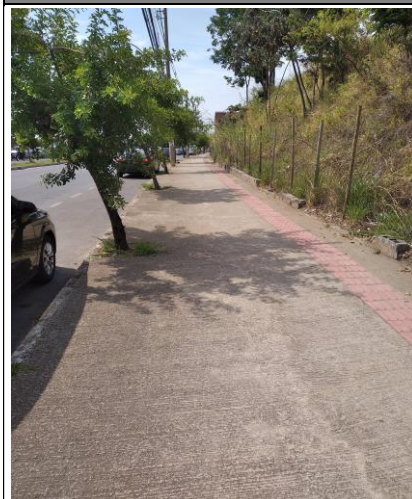
## Foto Geral

| ID | Itens Avaliados | Respostas | Nota |
|---|---|---|---|
| P_5 | Condições Gerais do Piso e meio-fio da calçada ? | Ótimo(a) | 10 |
| P_16 | Classificação geral da calçada pelo pesquisador. | Ótimo(a) | 10 |
