# Lote 1 - Rota: Padre Pedro Pinto

**FRATAR**  
ENGENHARIA CONSULTIVA

| Diagnóstico da Calçada | Qualidade do Serviço | |
| Endereço: Rua Padre Pedro Pinto, s/nº | <b>80</b> | <b>B</b> |

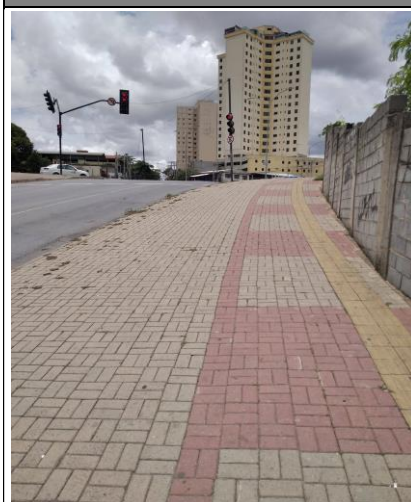
Foto Geral

| ID | Itens Avaliados | Respostas | Nota |
|---|---|---|---|
| P_5 | Condições Gerais do Piso e meio-fio da calçada ? | Ótimo(a) | 10 |
| P_16 | Classificação geral da calçada pelo pesquisador. | Ótimo(a) | 10 |

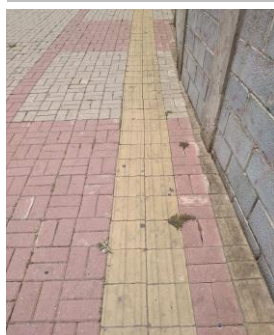
Fotos Complementares - Detalhes do Passeio

| ID | Itens Avaliados | Respostas | Nota |
|---|---|---|---|
| P_8_1 | O piso tátil está no eixo da faixa livre ? | Não | 0 |
| P_8_8 | O piso tátil está em boas condições aparentes? | Sim | 0 |
