# Lote 1 - Rota: Noroeste

**FRATAR**  
ENGENHARIA CONSULTIVA

| Diagnóstico da Calçada | Qualidade do Serviço | |
| Endereço: Av. Ivaí, 230 | 63 | C |

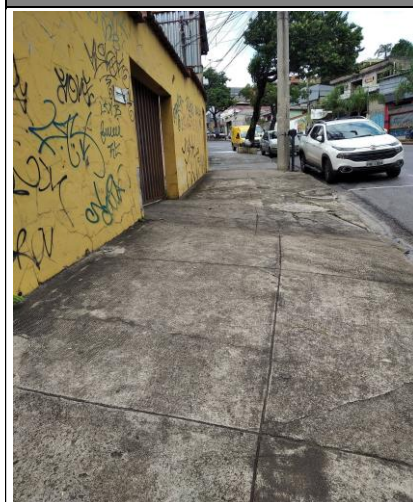
## Foto Geral

| ID | Itens Avaliados | Respostas | Nota |
|---|---|---|---|
| P_3 | Tipo de revestimento da calçada ? | Pedra Portuguesa | 8 |
| P_4 | Existência de Buracos ? | Poucos | 5 |
| P_5 | Condições Gerais do Piso e meio-fio da calçada ? | Regular | 5 |
| P_16 | Classificação geral da calçada pelo pesquisador. | Regular | 5 |
