Lote 5 - Rota: Sul

FRATAR
ENGENHARIA CONSULTIVA

Diagnóstico da Calçada	Qualidade do Serviço	
Endereço: Av. Nossa Sra. Do Carmo, 1191 Data do Registro: 12/11/2019 13:30:16 Num. Lote CTM: 80216500035	51	C

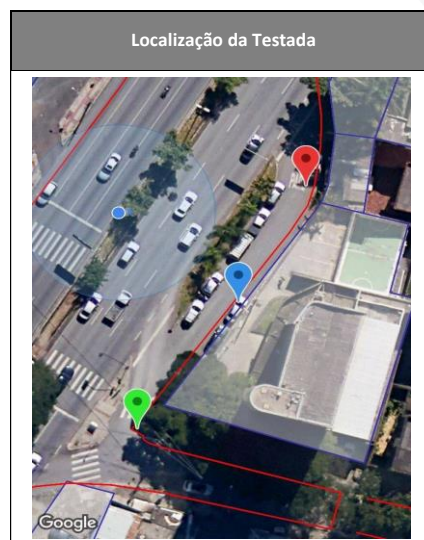
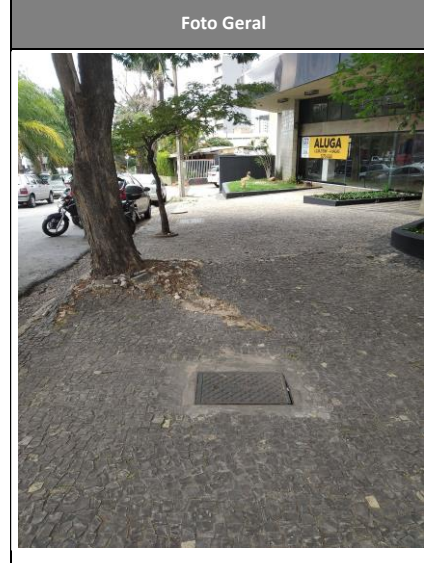
ID	Itens Avaliados	Respostas	Nota
P_1	O Mobiliário urbano está dentro da faixa de serviço de 70 cm ?	Sim	-
P_2	Qual a largura livre do Passeio ?	Acima de 1.50 m	10
P_3	Tipo de revestimento da calçada ?	Pedra Portuguesa	10
P_4	Existência de Buracos ?	Poucos	5
P_5	Condições Gerais do Piso e meio-fio da calçada ?	Regular	5
P_6	Presença de desníveis ?	Nenhum	10
P_7	Tem rebaixamento de calçada para Pedestre ?	Sim	8
P_8	Possui piso tátil ao longo da Calçada ?	Não	-
P_9	A calçada Possui Rebaixamento de Veículos correto ?	Não	0
P_10	Existência de altura livre menor que 2,10 m ?	Não	-
P_11	O Passeio está no padrão da SMPU ?	Não	0
P_12	A testada possui prática de estacionamento sobre o passeio ?	Sim	10
P_13	Existe algum dispositivo de Drenagem sobre a calçada ?	Não	0
P_14	Existe PED em frente a testada ?	Não	-
P_15	Existe FTP em frente a testada ?	Não	-
P_16	Classificação geral da calçada pelo pesquisador.	Regular	5

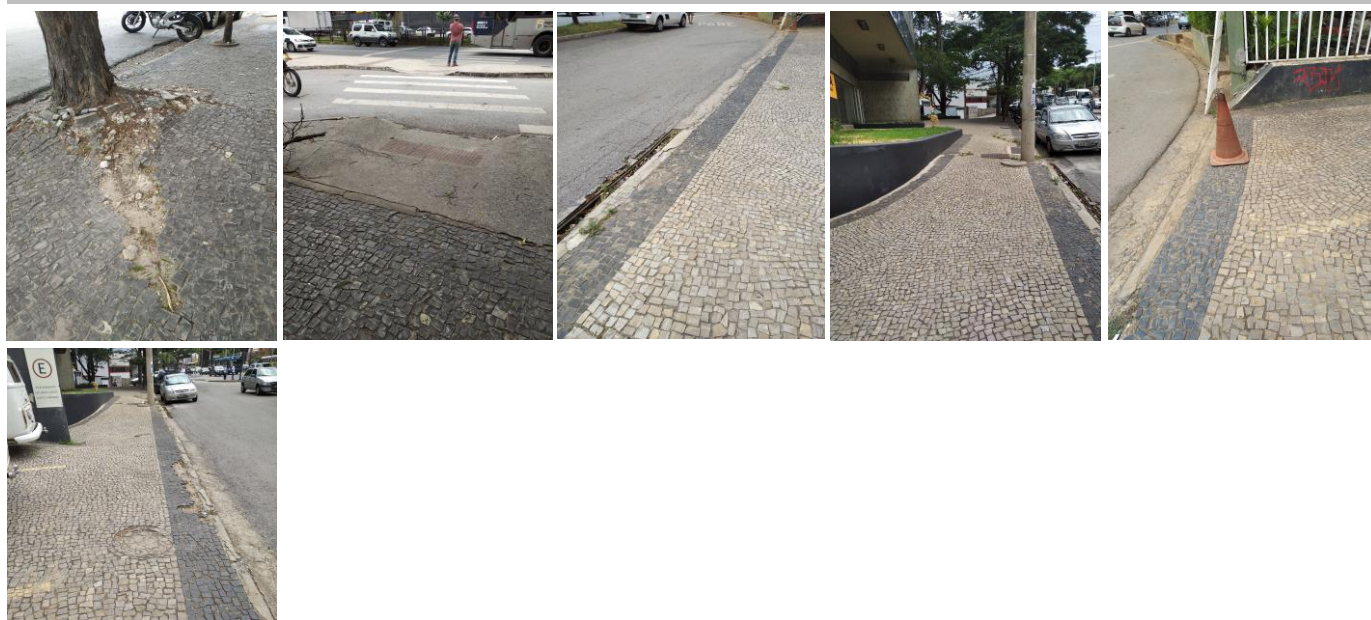
Fotos Complementares - Detalhes do Passeio

P_13_2		A calçada terminada e fica sem continuidade forçando no pedestre a andar na marginal.	0
