# Lote 1 - Rota: Padre Pedro Pinto

**FRATAR**  
ENGENHARIA CONSULTIVA

| Diagnóstico da Calçada | Qualidade do Serviço | |
| Endereço: Rua Padre Pedro Pinto, 2631 | 77 | B |

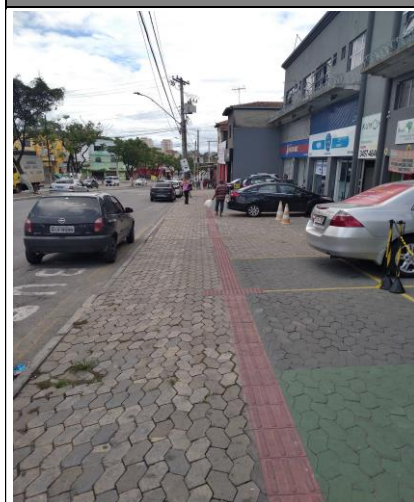
Foto Geral

| ID | Itens Avaliados | Respostas | Nota |
|---|---|---|---|
| P_6 | Presença de desníveis ? | Leve | 7 |
| P_9 | A calçada Possui Rebaixamento de Veículos correto ? | Não | 0 |
| P_11 | O Passeio está no padrão da SMPU ? | Não | 0 |
