# Lote 1 - Rota: Noroeste

**FRATAR**  
ENGENHARIA CONSULTIVA

| Diagnóstico da Calçada | Qualidade do Serviço | |
| Endereço: Av. Brigadeiro Eduardo Gomes, 630 | 65 | C |

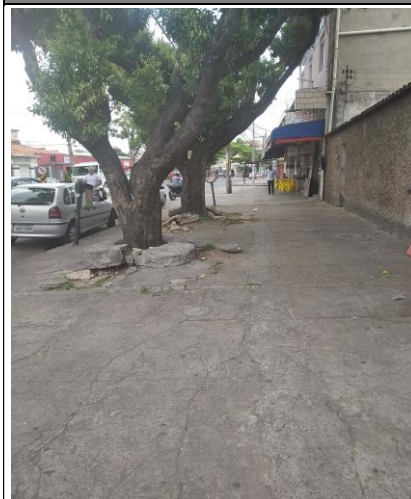
## Foto Geral

| ID | Itens Avaliados | Respostas | Nota |
|---|---|---|---|
| P_4 | Existência de Buracos ? | Poucos | 5 |
| P_5 | Condições Gerais do Piso e meio-fio da calçada ? | Regular | 5 |
| P_16 | Classificação geral da calçada pelo pesquisador. | Regular | 5 |
