# Lote 3 - Rota: Antônio Carlos II

**FRATAR**  
ENGENHARIA CONSULTIVA

| Diagnóstico da Calçada | Qualidade do Serviço | |
| Endereço: Av. Portugal, s/nº | 61 | C |

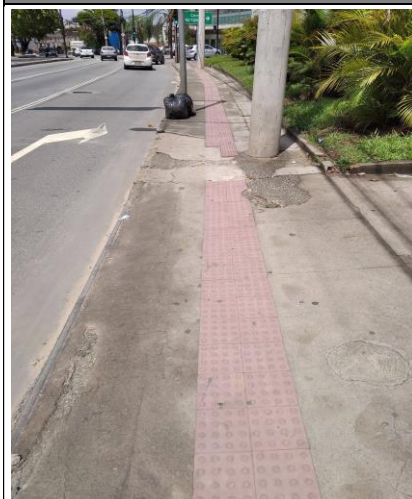
## Foto Geral

| ID | Itens Avaliados | Respostas | Nota |
|---|---|---|---|
| P_4 | Existência de Buracos ? | Poucos | 5 |
| P_9 | A calçada Possui Rebaixamento de Veículos correto ? | Não | 0 |
| P_11 | O Passeio está no padrão da SMPU ? | Não | 0 |
| P_16 | Classificação geral da calçada pelo pesquisador. | Regular | 5 |

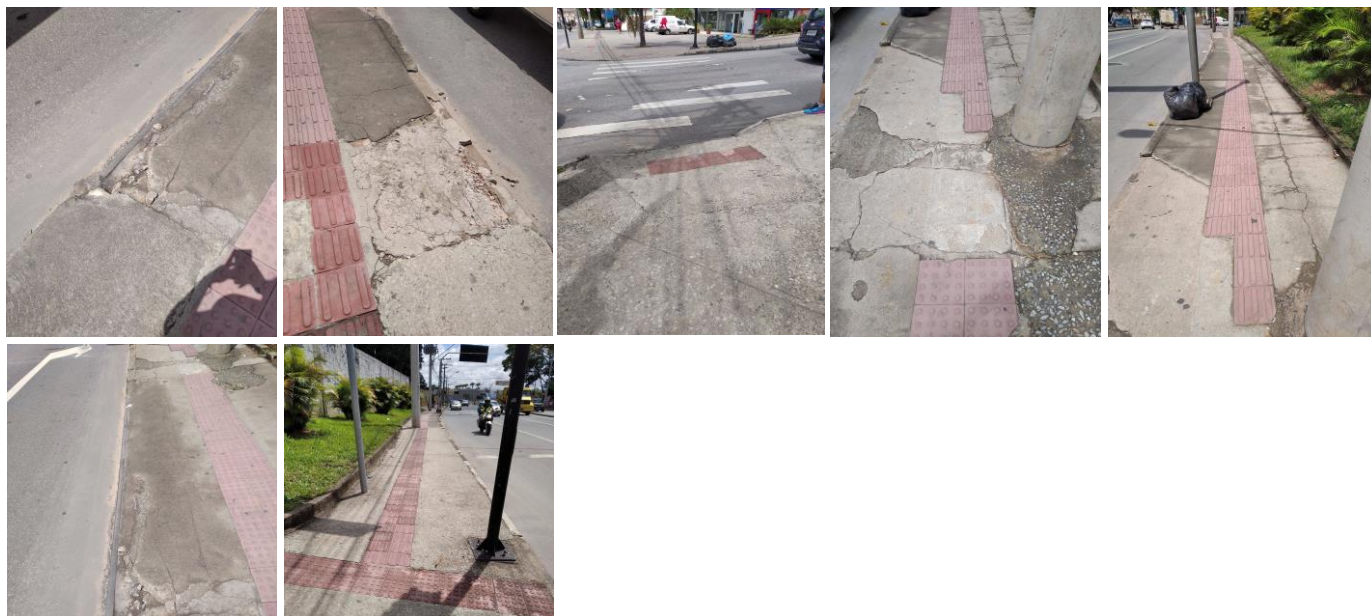
## Fotos Complementares - Detalhes do Passeio

| ID | Itens Avaliados | Respostas | Nota |
|---|---|---|---|
| P_7_1_2 | Se for do Tipo 1, O rebaixo tem abas conforme a norma ? | Não | -1 |
| P_7_3 | O rebaixo possui piso tátil ? | Tem só piso de alerta | -1 |
| P_7_3_1 | O piso tátil de alerta e direcional do rebaixo está conforme a norma ? | Não | -1 |
| P_8_1 | O piso tátil está no eixo da faixa livre ? | Não | 0 |
| P_8_8 | O piso tátil está em boas condições aparentes? | Não | 0 |
