# Lote 4 - Rota: Contorno

| Diagnóstico da Calçada | Qualidade do Serviço | |
| Endereço: Av.Contorno, s/nº | 35 | D |
| Data do Registro: 29/10/2019 11:20:01 | | |

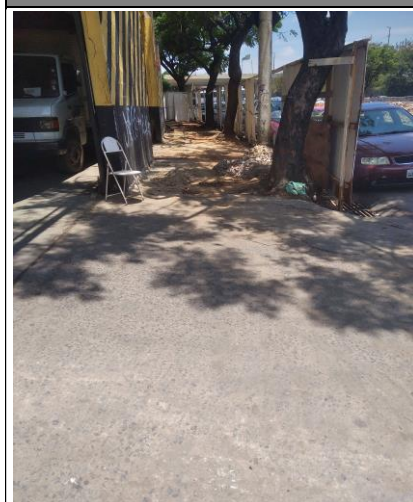
## Foto Geral

| ID | Itens Avaliados | Respostas | Nota |
|---|---|---|---|
| P_3 | Tipo de revestimento da calçada ? | Terra | -10 |
| P_5 | Condições Gerais do Piso e meio-fio da calçada ? | Péssimo | 0 |
| P_16 | Classificação geral da calçada pelo pesquisador. | Ruim | 0 |

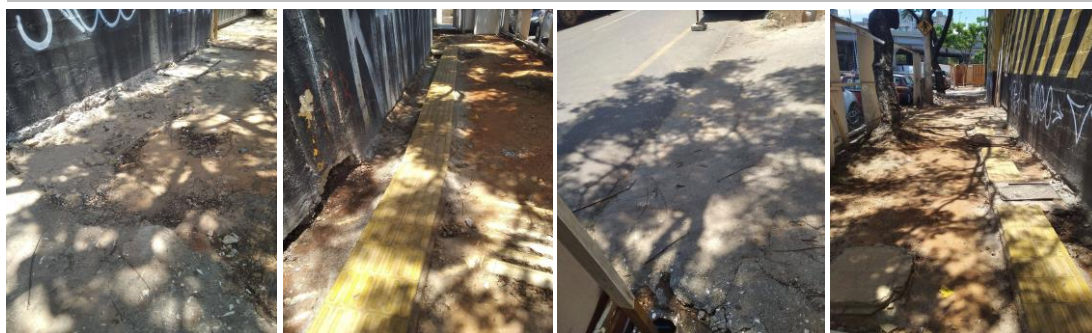
## Fotos Complementares - Detalhes do Passeio

| ID | Itens Avaliados | Respostas | Nota |
|---|---|---|---|
| P_13_2 | | Calçada em Obras | 0 |
