# Lote 5 - Rota: Sul

**FRATAR**  
ENGENHARIA CONSULTIVA

| Diagnóstico da Calçada | Qualidade do Serviço | |
| Endereço: Av. Cristovão Colombo, 485 | 78 | B |

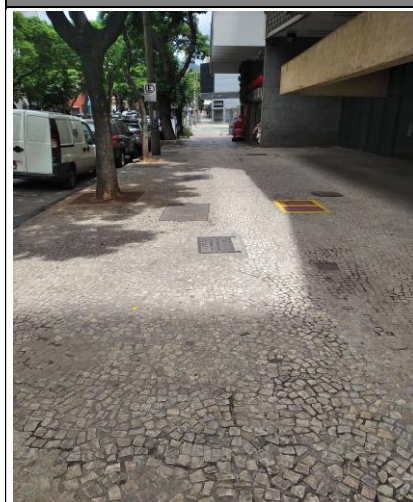
## Foto Geral

| ID | Itens Avaliados | Respostas | Nota |
|---|---|---|---|
| P_3 | Tipo de revestimento da calçada ? | Pedra Portuguesa | 8 |
| P_5 | Condições Gerais do Piso e meio-fio da calçada ? | Ótimo(a) | 10 |
| P_11 | O Passeio está no padrão da SMPU ? | Não | 0 |
| P_16 | Classificação geral da calçada pelo pesquisador. | Ótimo(a) | 10 |
