# Lote 4 - Rota: Raja Gabáglia

**FRATAR**  
ENGENHARIA CONSULTIVA

| Diagnóstico da Calçada | Qualidade do Serviço | |
| Endereço: Av. Raja Gabaglia, s/nº | 67 | C |

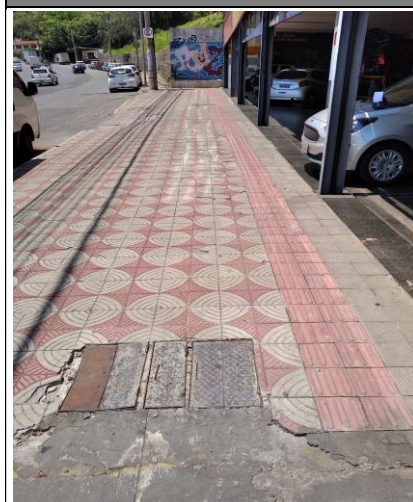
Foto Geral

| ID | Itens Avaliados | Respostas | Nota |
|---|---|---|---|
| P_4 | Existência de Buracos ? | Poucos | 5 |
| P_6 | Presença de desníveis ? | Leve | 7 |
| P_9 | A calçada Possui Rebaixamento de Veículos correto ? | Não | 0 |
| P_11 | O Passeio está no padrão da SMPU ? | Não | 0 |
| P_16 | Classificação geral da calçada pelo pesquisador. | Regular | 5 |
