# Lote 1 - Rota: Noroeste

| Diagnóstico da Calçada | Qualidade do Serviço | |
| Endereço: Av. Abílio Machado, 915 | 55 | C |
| Num. Lote CTM: 130059900520 | | |

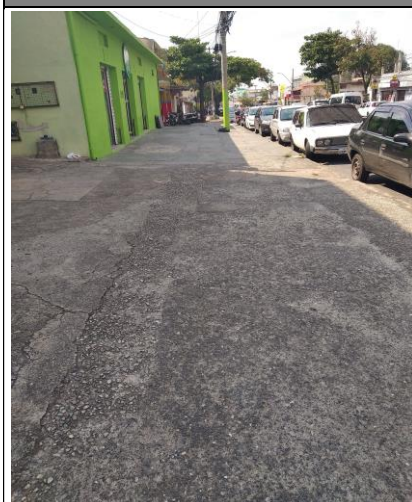
Foto Geral

| ID | Itens Avaliados | Respostas | Nota |
|---|---|---|---|
| P_3 | Tipo de revestimento da calçada ? | Outro | 0 |
| P_4 | Existência de Buracos ? | Poucos | 5 |
| P_5 | Condições Gerais do Piso e meio-fio da calçada ? | Regular | 5 |
| P_11 | O Passeio está no padrão da SMPU ? | Não | 0 |
| P_16 | Classificação geral da calçada pelo pesquisador. | Regular | 5 |
