# Lote 4 - Rota: Contorno

| Diagnóstico da Calçada | Qualidade do Serviço | |
| Endereço: Av.Contorno, 3837 | 90 | B |
| Data do Registro: 09/11/2019 15:32:12 | | |

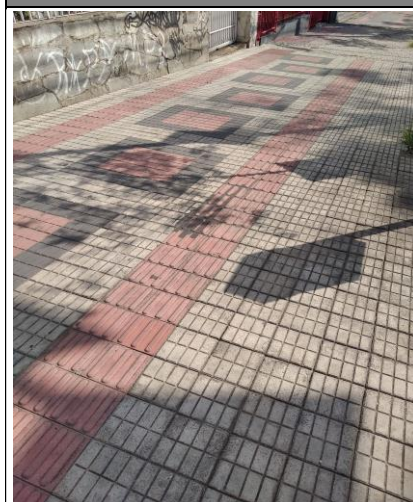
## Foto Geral

| ID | Itens Avaliados | Respostas | Nota |
|---|---|---|---|
| P_16 | Classificação geral da calçada pelo pesquisador. | Ótimo(a) | 10 |
