Lote 4 - Rota: Raja Gabaglia

FRATAR
ENGENHARIA CONSULTIVA

Diagnóstico da Calçada	Qualidade do Serviço	
Endereço: Av. Raja Gabaglia, s/nº Data do Registro: 11/11/2019 10:44:10 Num. Lote CTM: 101412100535	40	D

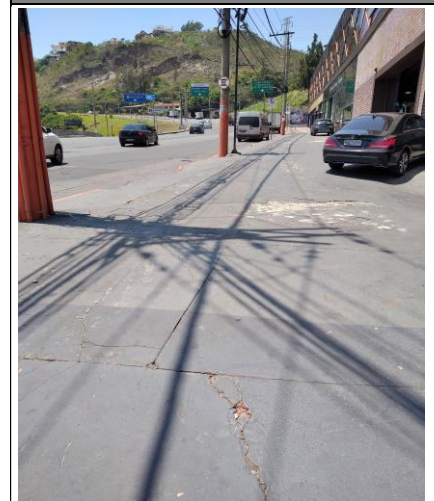
Foto Geral

ID	Itens Avaliados	Respostas	Nota
P_1	O Mobiliário urbano está dentro da faixa de serviço de 70 cm ?	Sim	-
P_2	Qual a largura livre do Passeio ?	Acima de 1.50 m	10
P_3	Tipo de revestimento da calçada ?	Concreto	10
P_4	Existência de Buracos ?	Poucos	5
P_5	Condições Gerais do Piso e meio-fio da calçada ?	Péssimo	0
P_6	Presença de desníveis ?	Severo	0
P_7	Tem rebaixamento de calçada para Pedestre ?	Não, mas deveria ter.	0
P_8	Possui piso tátil ao longo da Calçada ?	Não	-
P_9	A calçada Possui Rebaixamento de Veículos correto ?	Sim	10
P_10	Existência de altura livre menor que 2,10 m ?	Não	-
P_11	O Passeio está no padrão da SMPU ?	Não	0
P_12	A testada possui prática de estacionamento sobre o passeio ?	Sim	0
P_13	Existe algum dispositivo de Drenagem sobre a calçada ?	Não	0
P_14	Existe PED em frente a testada ?	Não	-
P_15	Existe FTP em frente a testada ?	Não	-
P_16	Classificação geral da calçada pelo pesquisador.	Regular	5
