# Lote 1 - Rota: Carlos Luz

| Diagnóstico da Calçada | Qualidade do Serviço | |
| Endereço: Rua Conceição do Mato Dentro, 310 | 69 | C |
| Num. Lote CTM: 140856500020 | | |

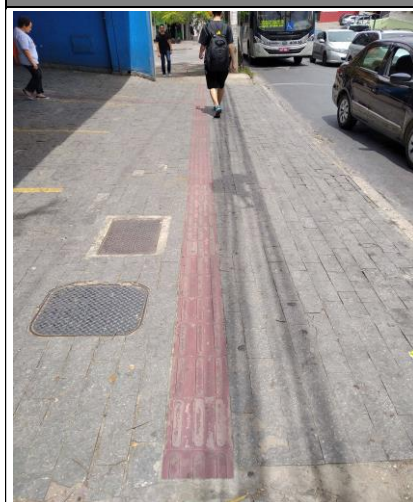
Foto Geral

| ID | Itens Avaliados | Respostas | Nota |
|---|---|---|---|
| P_6 | Presença de desníveis ? | Médio | 3 |
| P_11 | O Passeio está no padrão da SMPU ? | Não | 0 |
| P_16 | Classificação geral da calçada pelo pesquisador. | Ótimo(a) | 10 |
