# Lote 4 - Rota: Raja Gabáglia

Diagnóstico da Calçada		Qualidade do Serviço	
Endereço: Av. Raja Gabaglia, 110			
Data do Registro: 06/11/2019 15:21:23		67	C
Num. Lote CTM: 90081500255

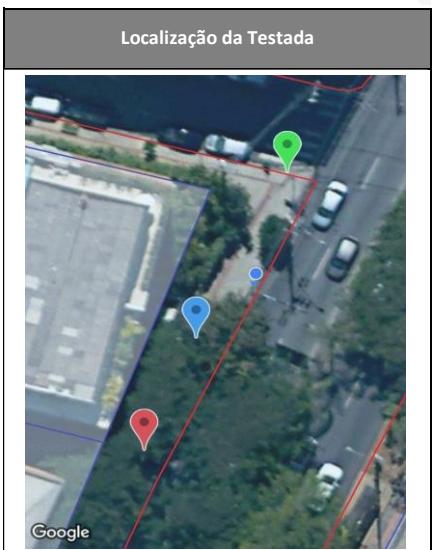
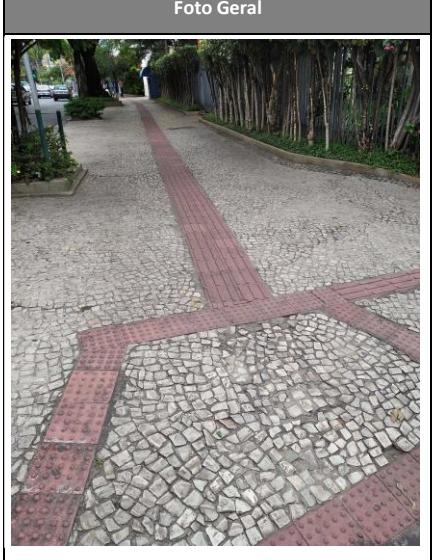
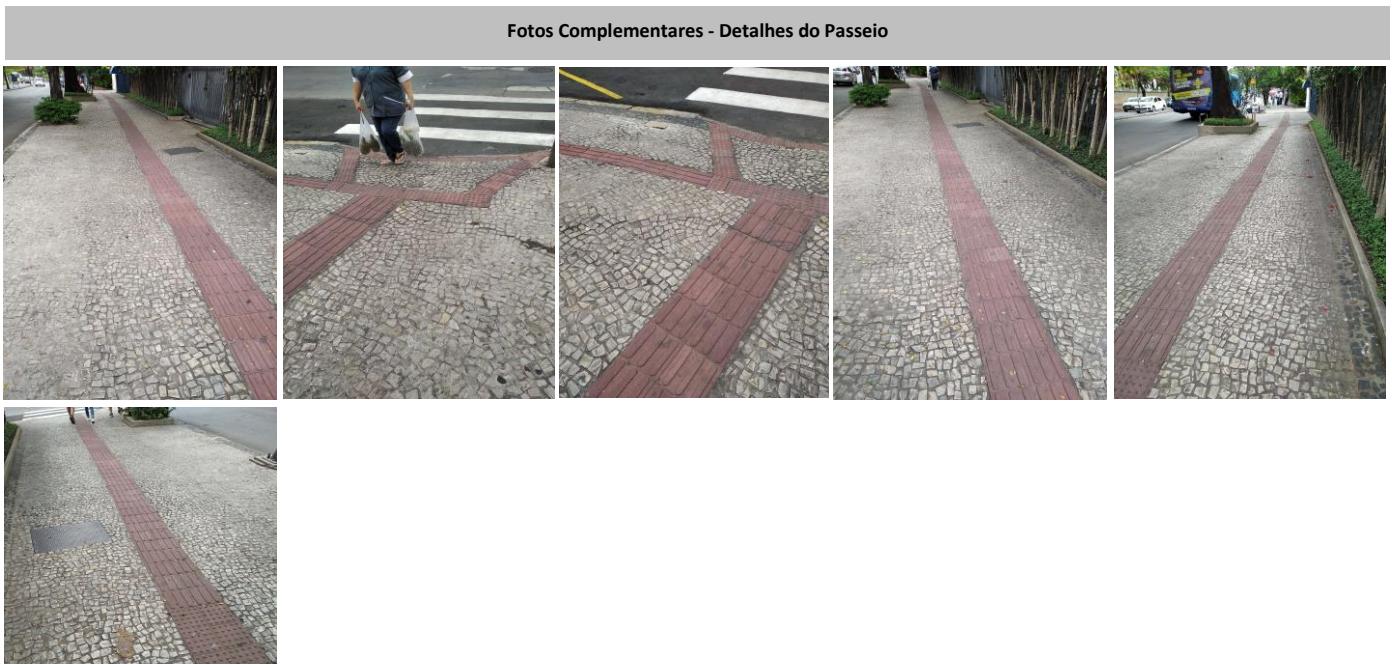
ID	Itens Avaliados	Respostas	Nota
P_1	O Mobiliário urbano está dentro da faixa de serviço de 70 cm ?	Sim	-
P_2	Qual a largura livre do Passeio ?	Acima de 1.50 m	10
P_3	Tipo de revestimento da calçada ?	Pedra Portuguesa	8
P_4	Existencia de Buracos ?	Nenhum	10
P_5	Condições Gerais do Piso e meio-fio da calçada ?	Ótimo(a)	10
P_6	Presença de desniveis ?	Leve	7
P_7	Tem rebaixamento de calçada para Pedestre ?	Sim	7
P_8	Possui piso tátil ao longo da Calçada ?	Sim	-
P_9	A calçada Possui Rebaixamento de Veículos correto ?	N.A	0
P_10	Existencia de altura livre menor que 2,10 m ?	Não	-
P_11	O Passeio está no padrão da SMPU ?	Não	0
P_12	A testada possui prática de estacionamento sobre o passeio ?	Não	10
P_13	Existe algum dispositivo de Drenagem sobre a calçada ?	Não	0
P_14	Existe PED em frente a testada ?	Não	-
P_15	Existe FTP em frente a testada ?	Não	-
P_16	Classificação geral da calçada pelo pesquisador.	Regular	5
