# Lote 4 - Rota: Raja Gabaglia

**FRATAR**  
ENGENHARIA CONSULTIVA

| Diagnóstico da Calçada | Qualidade do Serviço | |
| Endereço: Av. Raja Gabaglia, 2222 | 75 | B |

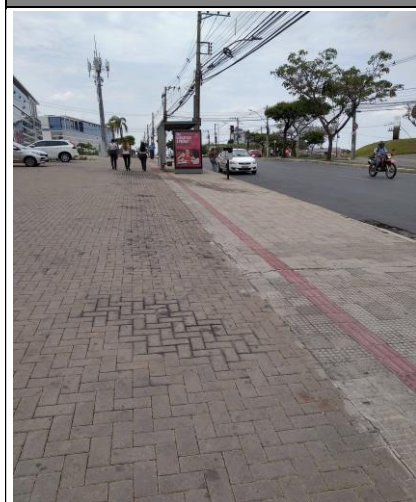
Foto Geral

| ID | Itens Avaliados | Respostas | Nota |
|---|---|---|---|
| P_4 | Existência de Buracos ? | Poucos | 5 |
| P_5 | Condições Gerais do Piso e meio-fio da calçada ? | Regular | 5 |
