# Lote 4 - Rota: Contorno

| Diagnóstico da Calçada | Qualidade do Serviço | |
| Endereço: Av.Contorno, 4731 | 90 | B |
| Data do Registro: 04/11/2019 17:04:32 | | |

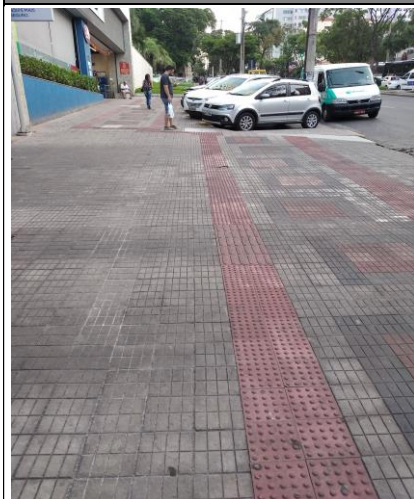
Foto Geral

| ID | Itens Avaliados | Respostas | Nota |
|---|---|---|---|
| P_5 | Condições Gerais do Piso e meio-fio da calçada ? | Ótimo(a) | 10 |
| P_16 | Classificação geral da calçada pelo pesquisador. | Ótimo(a) | 10 |
