# Lote 4 - Rota: Raja Gabágia

**FRATAR**  
ENGENHARIA CONSULTIVA

| Diagnóstico da Calçada | Qualidade do Serviço | |
|---|---|---|
| Endereço: Rua Curitiba, s/nº<br>Data do Registro: 12/11/2019 10:11:34<br>#N/D | 76 | B |

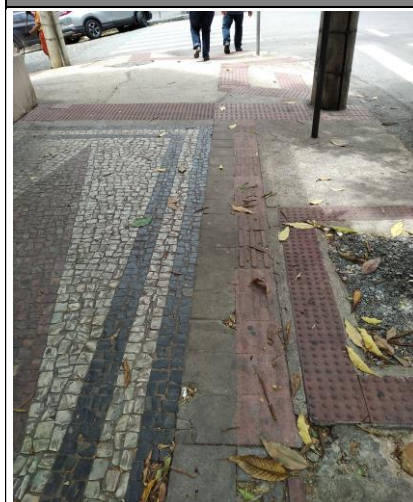
Foto Geral

| ID | Itens Avaliados | Respostas | Nota |
|---|---|---|---|
| P_16 | Classificação geral da calçada pelo pesquisador. | Ótimo(a) | 10 |
