# Lote 1 - Rota: Padre Pedro Pinto

**FRATAR**  
ENGENHARIA CONSULTIVA

| Diagnóstico da Calçada | Qualidade do Serviço | |
| Endereço: Rua Padre Pedro Pinto, 148 | 63 | C |

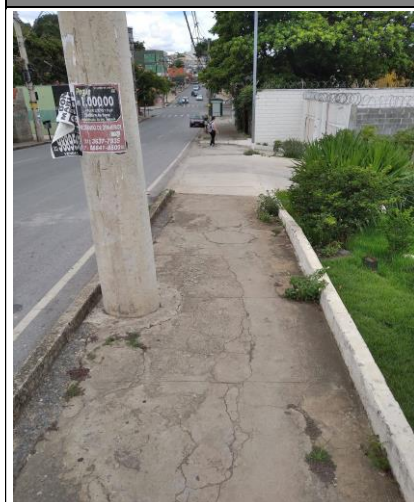
Foto Geral

| ID | Itens Avaliados | Respostas | Nota |
|---|---|---|---|
| P_5 | Condições Gerais do Piso e meio-fio da calçada ? | Regular | 5 |
| P_6 | Presença de desníveis ? | Médio | 3 |
| P_9 | A calçada Possui Rebaixamento de Veículos correto ? | Não | 0 |
| P_11 | O Passeio está no padrão da SMPU ? | Não | 0 |
| P_16 | Classificação geral da calçada pelo pesquisador. | Regular | 5 |
