# Lote 4 - Rota: Raja Gabágia

**FRATAR**  
ENGENHARIA CONSULTIVA

| Diagnóstico da Calçada | Qualidade do Serviço | |
| Endereço: Av. Olegário Maciel, 1233 | 88 | B |

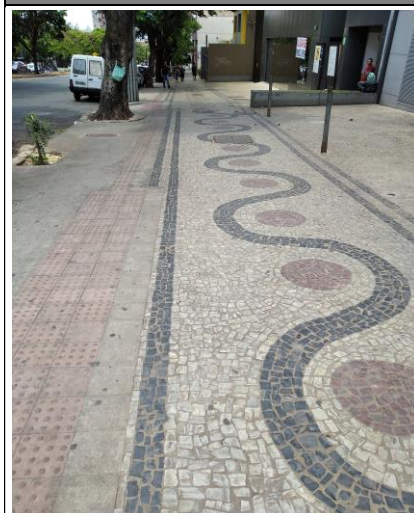
## Foto Geral

| ID | Itens Avaliados | Respostas | Nota |
|---|---|---|---|
| P_3 | Tipo de revestimento da calçada ? | Pedra Portuguesa | 8 |
| P_5 | Condições Gerais do Piso e meio-fio da calçada ? | Ótimo(a) | 10 |
| P_11 | O Passeio está no padrão da SMPU ? | Não | 0 |
| P_16 | Classificação geral da calçada pelo pesquisador. | Ótimo(a) | 10 |
