# Lote 1 - Rota: Padre Pedro Pinto

**FRATAR**  
ENGENHARIA CONSULTIVA

| Diagnóstico da Calçada | Qualidade do Serviço | |
| Endereço: Rua Padre Pedro Pinto, s/nº | 73 | B |

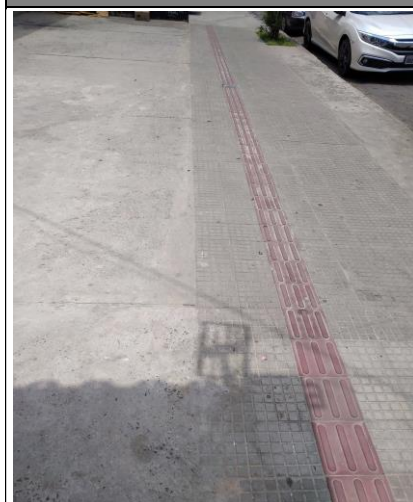
Foto Geral

| ID | Itens Avaliados | Respostas | Nota |
|---|---|---|---|
| P_6 | Presença de desníveis ? | Médio | 3 |
| P_11 | O Passeio está no padrão da SMPU ? | Não | 0 |
| P_16 | Classificação geral da calçada pelo pesquisador. | Ótimo(a) | 10 |

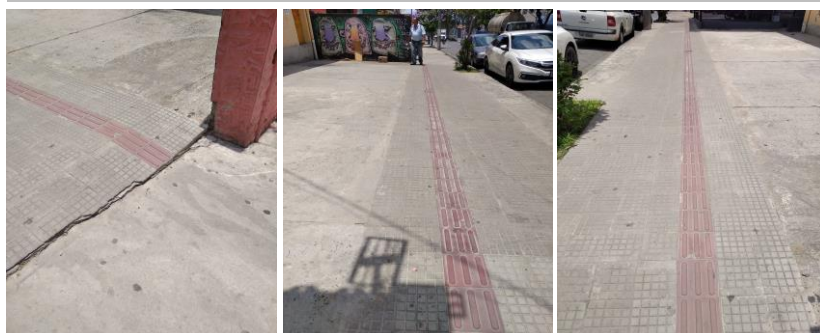
Fotos Complementares - Detalhes do Passeio

| ID | Itens Avaliados | Respostas | Nota |
|---|---|---|---|
| P_8_1 | O piso tátil está no eixo da faixa livre ? | Não | 0 |
| P_8_2 | Se tem uma leve mudança de direção está conforme a norma ? | Não | 0 |
