# Lote 5 - Rota: Afonso Pena

| Diagnóstico da Calçada | Qualidade do Serviço | |
| Endereço: Rua Professor Moraes, 34 | 48 | D |

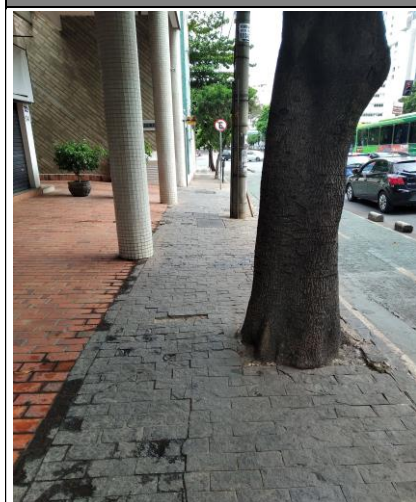
Foto Geral

| ID | Itens Avaliados | Respostas | Nota |
|---|---|---|---|
| P_5 | Condições Gerais do Piso e meio-fio da calçada ? | Regular | 5 |
| P_16 | Classificação geral da calçada pelo pesquisador. | Regular | 10 |

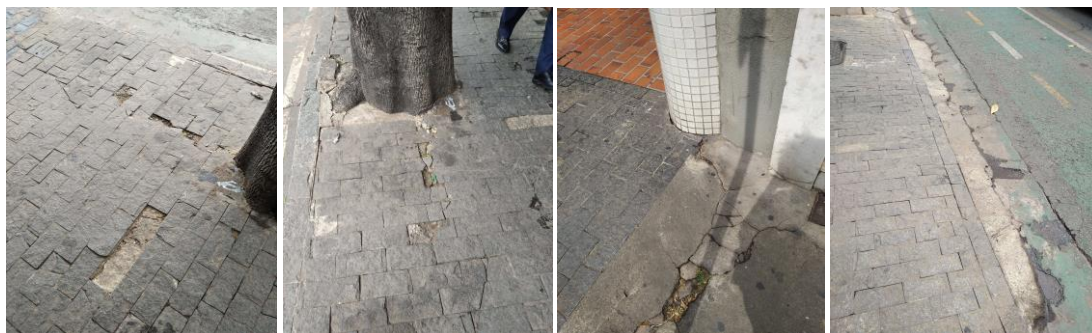
Fotos Complementares - Detalhes do Passeio

| ID | Itens Avaliados | Respostas | Nota |
|---|---|---|---|
| P_4 | Existência de Buracos ? | Poucos | 10 |
| P_6 | Presença de desníveis ? | Leve | 10 |
