# Lote 5 - Rota: Sul

| Diagnóstico da Calçada | Qualidade do Serviço | |
| Endereço: Av. Nossa Sra. Do Carmo, 1275 | 65 | C |

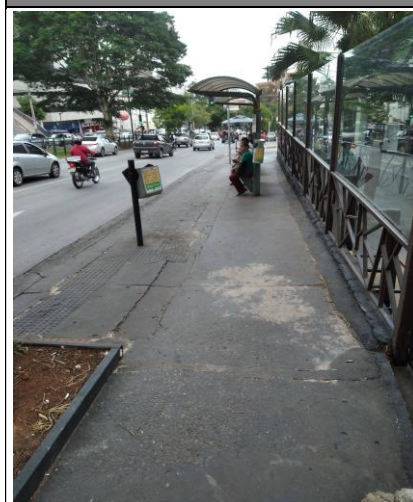
## Foto Geral

| ID | Itens Avaliados | Respostas | Nota |
|---|---|---|---|
| P_4 | Existência de Buracos ? | Poucos | 5 |
| P_5 | Condições Gerais do Piso e meio-fio da calçada ? | Regular | 5 |
| P_16 | Classificação geral da calçada pelo pesquisador. | Regular | 5 |
