# Lote 4 - Rota: Raja Gabáglia

**FRATAR**  
ENGENHARIA CONSULTIVA

| Diagnóstico da Calçada | Qualidade do Serviço | |
| Endereço: Av. Raja Gabaglia, s/nº | 55 | C |

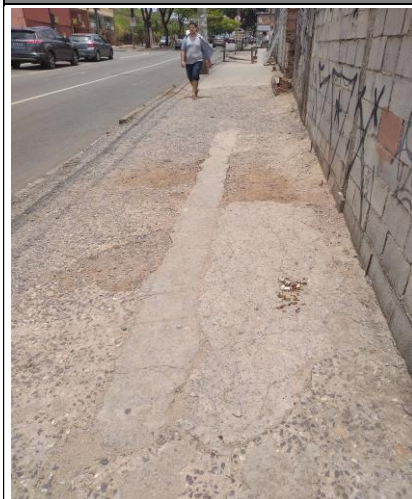
Foto Geral

| ID | Itens Avaliados | Respostas | Nota |
|---|---|---|---|
| P_4 | Existência de Buracos ? | Poucos | 5 |
| P_5 | Condições Gerais do Piso e meio-fio da calçada ? | Péssimo | 0 |
| P_11 | O Passeio está no padrão da SMPU ? | Não | 0 |
| P_16 | Classificação geral da calçada pelo pesquisador. | Ruim | 0 |
