# Lote 1 - Rota: Noroeste

**FRATAR**  
ENGENHARIA CONSULTIVA

| Diagnóstico da Calçada | Qualidade do Serviço | |
| Endereço: Av. Ivaí, s/nº | 70 | C |

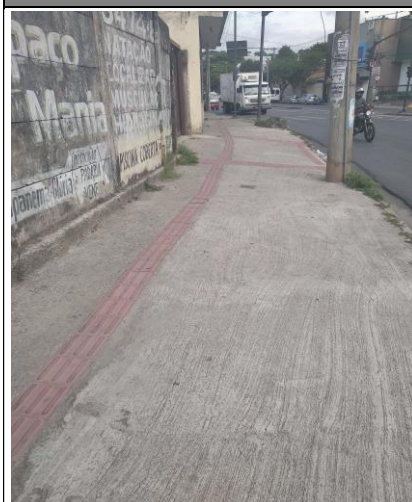
## Foto Geral

| ID | Itens Avaliados | Respostas | Nota |
|---|---|---|---|
| P_5 | Condições Gerais do Piso e meio-fio da calçada ? | Regular | 5 |
| P_9 | A calçada Possui Rebaixamento de Veículos correto ? | Não | 0 |
| P_11 | O Passeio está no padrão da SMPU ? | Não | 0 |
| P_16 | Classificação geral da calçada pelo pesquisador. | Regular | 5 |

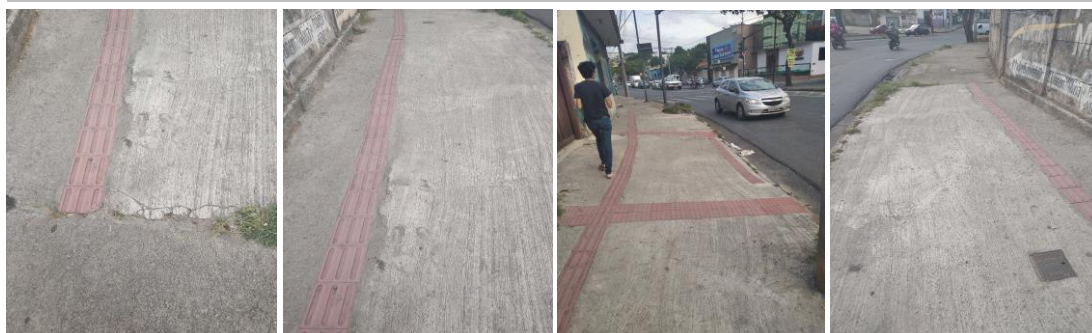
## Fotos Complementares - Detalhes do Passeio

| ID | Itens Avaliados | Respostas | Nota |
|---|---|---|---|
| P_8_1 | O piso tátil está no eixo da faixa livre ? | Não | 0 |
| P_8_2 | Se tem uma leve mudança de direção está conforme a norma ? | Não | 0 |
