# Lote 1 - Rota: Padre Pedro Pinto

| Diagnóstico da Calçada | Qualidade do Serviço | |
| Endereço: Rua Padre Pedro Pinto, s/nº | 86 | B |
| Data do Registro: 21/11/2019 12:41:32 | | |

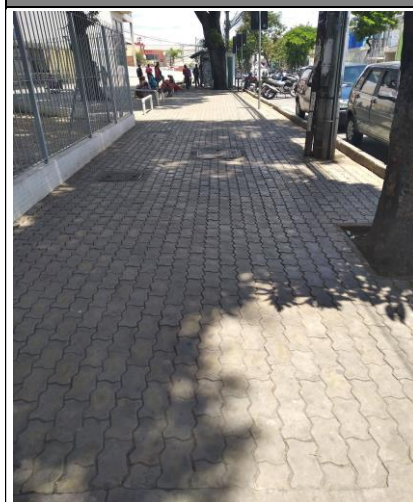
## Foto Geral

| ID | Itens Avaliados | Respostas | Nota |
|---|---|---|---|
| P_6 | Presença de desníveis ? | Leve | 7 |
| P_11 | O Passeio está no padrão da SMPU ? | Não | 0 |
| P_16 | Classificação geral da calçada pelo pesquisador. | Ótimo(a) | 10 |

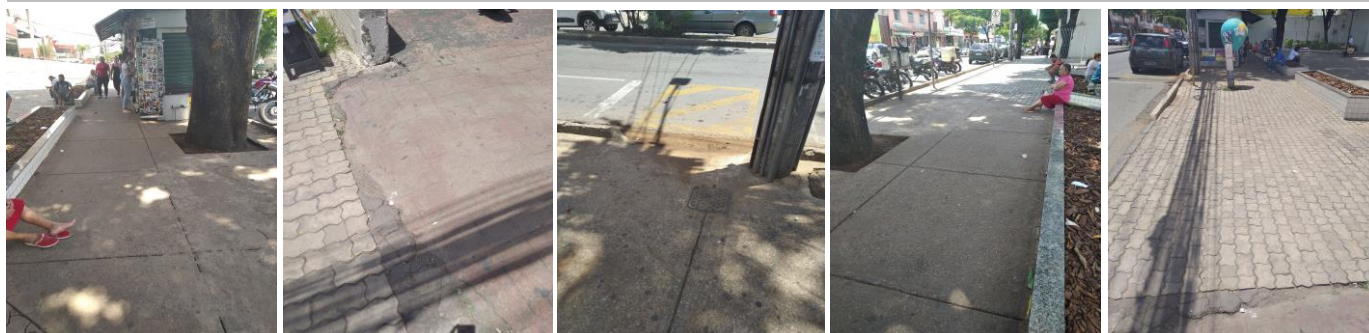
## Fotos Complementares - Detalhes do Passeio

| ID | Itens Avaliados | Respostas | Nota |
|---|---|---|---|
| P_7_3 | O rebaixo possui piso tátil ? | Não tem nenhum | -1 |
