# Lote 1 - Rota: Padre Pedro Pinto

**FRATAR**  
ENGENHARIA CONSULTIVA

| Diagnóstico da Calçada | Qualidade do Serviço | |
|---|---|---|
| Endereço: Rua Padre Pedro Pinto, 6319 | 45 | D |
| Num. Lote CTM: 210406200245 | | |

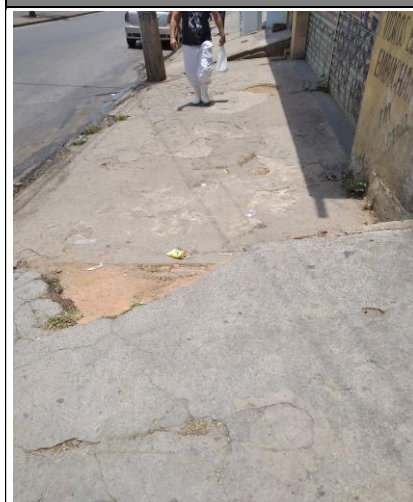
## Foto Geral

| ID | Itens Avaliados | Respostas | Nota |
|---|---|---|---|
| P_5 | Condições Gerais do Piso e meio-fio da calçada ? | Péssimo | 0 |
| P_6 | Presença de desníveis ? | Severo | 0 |
| P_16 | Classificação geral da calçada pelo pesquisador. | Ruim | 0 |

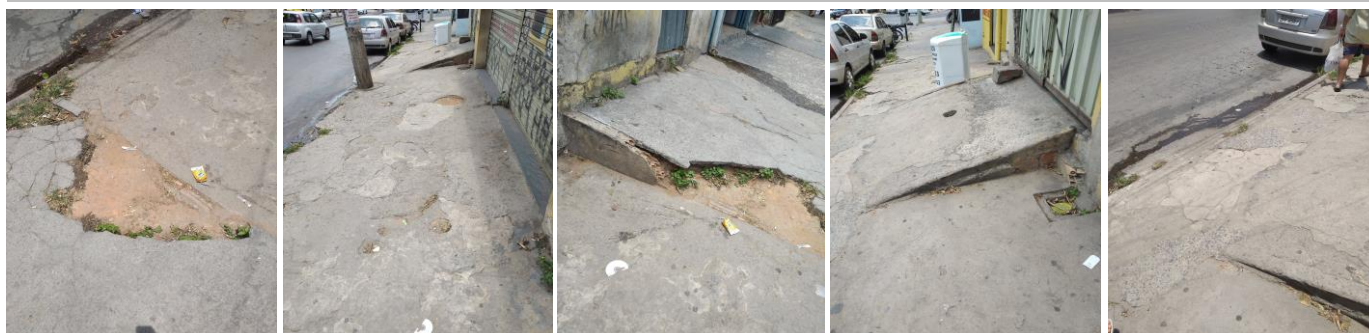
## Fotos Complementares - Detalhes do Passeio

| ID | Itens Avaliados | Respostas | Nota |
|---|---|---|---|
| P_4 | Existência de Buracos ? | Poucos | 5 |
| P_9 | A calçada Possui Rebaixamento de Veículos correto ? | Não | 0 |
| P_11 | O Passeio está no padrão da SMPU ? | Não | 0 |
