# Lote 1 - Rota: Noroeste

**FRATAR**  
ENGENHARIA CONSULTIVA

| Diagnóstico da Calçada | Qualidade do Serviço | |
| Endereço: Av. Abílio Machado, s/nº | 46 | D |

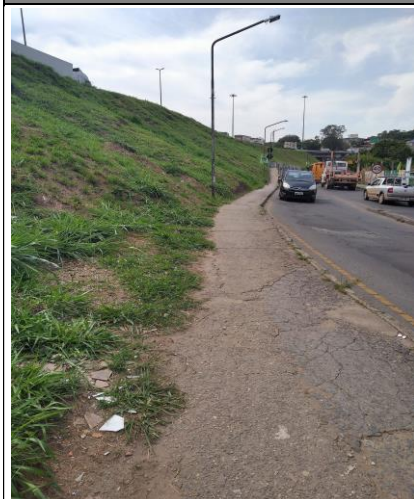
## Foto Geral

| ID | Itens Avaliados | Respostas | Nota |
|---|---|---|---|
| P_4 | Existência de Buracos ? | Poucos | 5 |
| P_5 | Condições Gerais do Piso e meio-fio da calçada ? | Regular | 5 |
| P_6 | Presença de desníveis ? | Severo | 0 |
| P_16 | Classificação geral da calçada pelo pesquisador. | Ruim | 0 |
