# Lote 1 - Rota: Carlos Luz

**FRATAR**  
ENGENHARIA CONSULTIVA

| Diagnóstico da Calçada | Qualidade do Serviço | |
| Endereço: Rua Conceição do Mato Dentro, 453 | 88 | B |

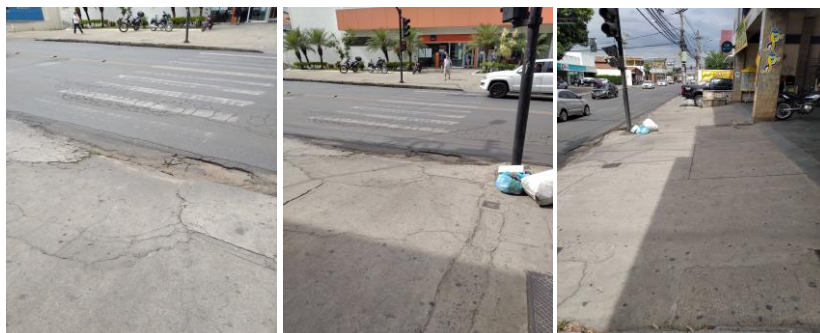
## Fotos Complementares - Detalhes do Passeio

| ID | Itens Avaliados | Respostas | Nota |
|---|---|---|---|
| P_7_1_2 | Se for do Tipo 1, O rebaixo tem abas conforme a norma ? | Não | -1 |
| P_7_3 | O rebaixo possui piso tátil ? | Não tem nenhum | -1 |
