# Lote 1 - Rota: Carlos Luz

**FRATAR**  
ENGENHARIA CONSULTIVA

| Diagnóstico da Calçada | Qualidade do Serviço | |
| Endereço: Rua Monteiro Lobato, 226 | 69 | C |

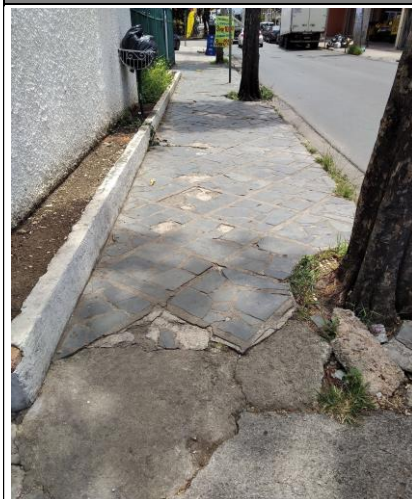
## Foto Geral

| ID | Itens Avaliados | Respostas | Nota |
|---|---|---|---|
| P_2 | Qual a largura livre do Passeio ? | Entre 0.80 m e 1.20 m | 4 |
| P_3 | Tipo de revestimento da calçada ? | Outro | 0 |
| P_4 | Existência de Buracos ? | Poucos | 5 |
| P_5 | Condições Gerais do Piso e meio-fio da calçada ? | Ótimo(a) | 10 |
| P_11 | O Passeio está no padrão da SMPU ? | Não | 0 |
| P_16 | Classificação geral da calçada pelo pesquisador. | Ótimo(a) | 10 |
