# Lote 3 - Rota: Antônio Carlos II

**FRATAR**  
ENGENHARIA CONSULTIVA

| Diagnóstico da Calçada | Qualidade do Serviço | |
| Endereço: Av. Portugal, 777 | 55 | C |

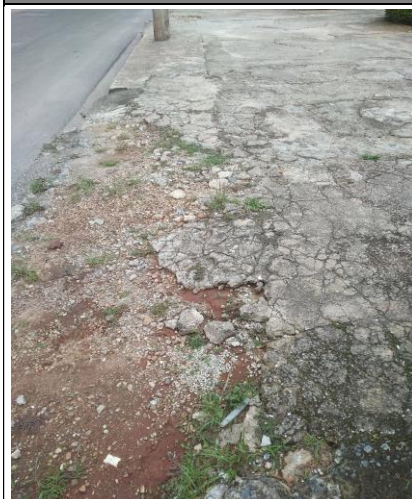
## Foto Geral

| ID | Itens Avaliados | Respostas | Nota |
|---|---|---|---|
| P_5 | Condições Gerais do Piso e meio-fio da calçada ? | Péssimo | 0 |
| P_16 | Classificação geral da calçada pelo pesquisador. | Ruim | 0 |

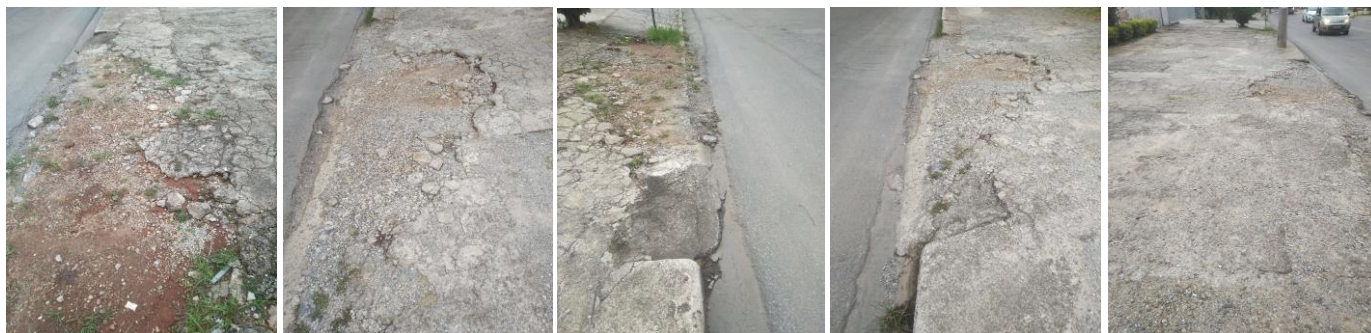
## Fotos Complementares - Detalhes do Passeio

| ID | Itens Avaliados | Respostas | Nota |
|---|---|---|---|
| P_4 | Existência de Buracos ? | Poucos | 5 |
