# Lote 4 - Rota: Raja Gabágia

**FRATAR**  
ENGENHARIA CONSULTIVA

| Diagnóstico da Calçada | Qualidade do Serviço | |
| Endereço: Rua Curitiba, s/nº | <b>80</b> | <b>B</b> |

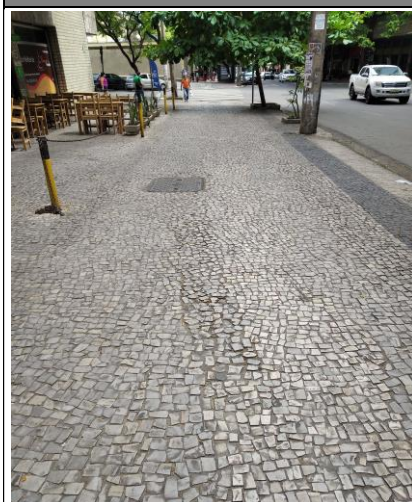
Foto Geral

| ID | Itens Avaliados | Respostas | Nota |
|---|---|---|---|
| P_3 | Tipo de revestimento da calçada ? | Pedra Portuguesa | 8 |
| P_5 | Condições Gerais do Piso e meio-fio da calçada ? | Regular | 5 |
| P_7 | Tem rebaixamento de calçada para Pedestre ? | Sim | 7 |
| P_8 | Possui piso tátil ao longo da Calçada ? | Não | - |
| P_11 | O Passeio está no padrão da SMPU ? | Não | 0 |
| P_16 | Classificação geral da calçada pelo pesquisador. | Ótimo(a) | 10 |
