Diagnóstico da Calçada		Qualidade do Serviço	
Endereço: Rua Padre Pedro Pinto, s/nº		21	E
Data do Registro: 13/11/2019 13:15:31			
Num. Lote CTM: 211019300505

Lote 1 - Rota: Padre Pedro Pinto

FRATAR
ENGENHARIA CONSULTIVA

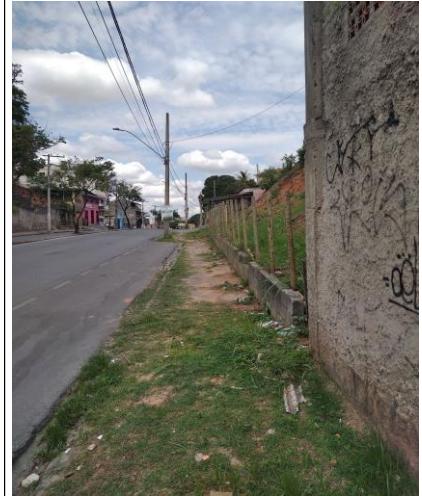
Foto Geral

ID	Itens Avaliados	Respostas	Nota
P_1	O Mobiliário urbano está dentro da faixa de serviço de 70 cm ?	Sim	-
P_2	Qual a largura livre do Passeio ?	Entre 1.20 m e 1.50 m	6
P_3	Tipo de revestimento da caçada ?	Terra	-10
P_4	Existencia de Buracos ?	Poucos	5
P_5	Condições Gerais do Piso e meio-fio da calçada ?	Péssimo	0
P_6	Presença de desniveis ?	Nenhum	10
P_7	Tem rebaixamento de calçada para Pedestre ?	Não, mas deveria ter.	0
P_8	Possui piso tátil ao longo da Calçada ?	Não	-
P_9	A calçada Possui Rebaixamento de Veículos correto ?	Não	0
P_10	Existencia de altura livre menor que 2,10 m ?	Não	-
P_11	O Passeio está no padrao da SMPU ?	Não	0
P_12	A testada possui prática de estacionamento sobre o passeio ?	Não	10
P_13	Existe algum dispositivo de Drenagem sobre a calçada ?	Não	0
P_14	Existe PED em frente a testada ?	Não	-
P_15	Existe FTP em frente a testada ?	Não	-
P_16	Classificação geral da calçada pelo pesquisador.	Ruim	0
