# Lote 1 - Rota: Noroeste

| Diagnóstico da Calçada | Qualidade do Serviço | |
| Endereço: Av. Abílio Machado, 2197 | <b>80</b> | <b>B</b> |
| Num. Lote CTM: 130117200475 | | |

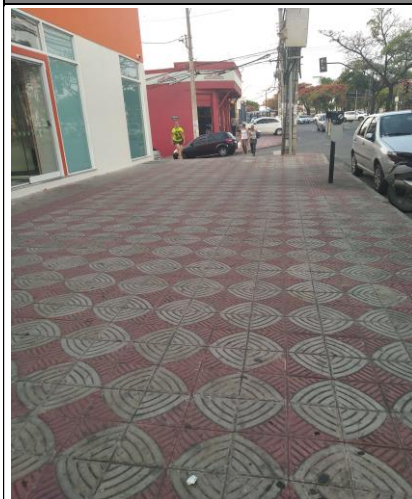
## Foto Geral

| ID | Itens Avaliados | Respostas | Nota |
|---|---|---|---|
| P_5 | Condições Gerais do Piso e meio-fio da calçada ? | Ótimo(a) | 10 |
| P_16 | Classificação geral da calçada pelo pesquisador. | Ótimo(a) | 10 |

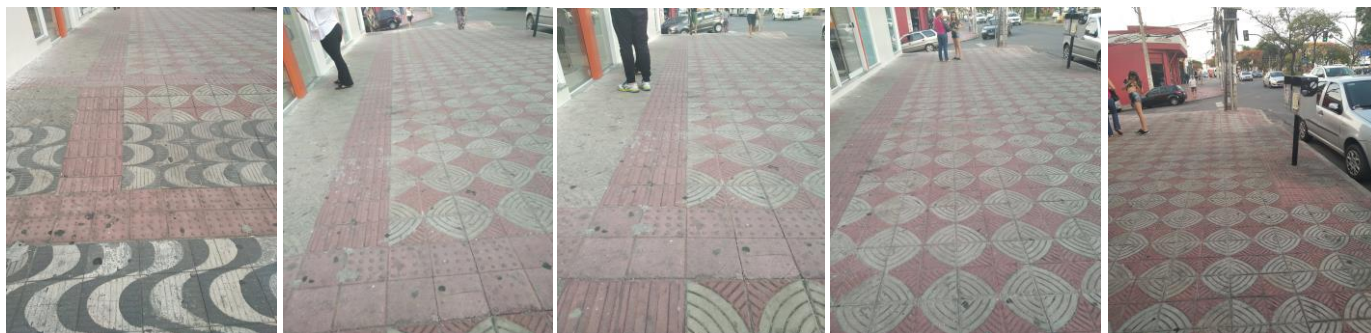
## Fotos Complementares - Detalhes do Passeio

| ID | Itens Avaliados | Respostas | Nota |
|---|---|---|---|
| P_8_1 | O piso tátil está no eixo da faixa livre ? | Não | 0 |
| P_8_2 | Se tem uma leve mudança de direção está conforme a norma ? | Não | 0 |
