# Lote 1 - Rota: Noroeste

| Diagnóstico da Calçada | Qualidade do Serviço | |
| Endereço: Av. Abílio Machado, 440 | 58 | C |
| Data do Registro: 08/11/2019 09:35:27 | | |

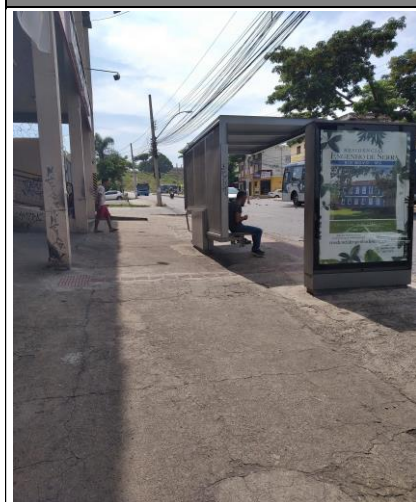
## Foto Geral

| ID | Itens Avaliados | Respostas | Nota |
|---|---|---|---|
| P_4 | Existência de Buracos ? | Poucos | 5 |
| P_5 | Condições Gerais do Piso e meio-fio da calçada ? | Regular | 5 |
| P_6 | Presença de desníveis ? | Médio | 3 |
| P_9 | A calçada Possui Rebaixamento de Veículos correto ? | Não | 0 |
| P_11 | O Passeio está no padrão da SMPU ? | Não | 0 |
| P_16 | Classificação geral da calçada pelo pesquisador. | Regular | 5 |
