# Lote 3 - Rota: Antônio Carlos II

**FRATAR**  
ENGENHARIA CONSULTIVA

| Diagnóstico da Calçada | Qualidade do Serviço | |
|---|---|---|
| Endereço: Av. Portugal, s/nº | 80 | B |
| Data do Registro: 16/11/2019 13:34:05 | | |

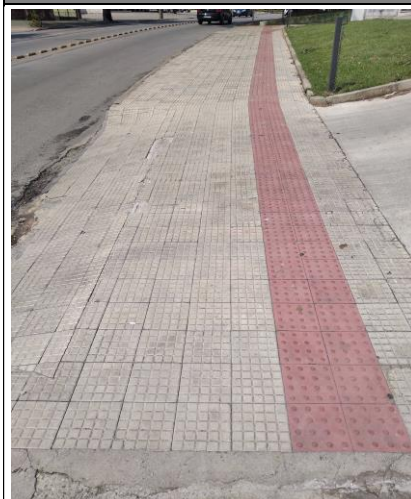
## Foto Geral

| ID | Itens Avaliados | Respostas | Nota |
|---|---|---|---|
| P_16 | Classificação geral da calçada pelo pesquisador. | Ótimo(a) | 10 |
