# Lote 1 - Rota: Noroeste

| Diagnóstico da Calçada | Qualidade do Serviço | |
| Endereço: Av. Brigadeiro Eduardo Gomes, s/nº | 65 | C |
| Data do Registro: 26/11/2019 17:13:39 | | |

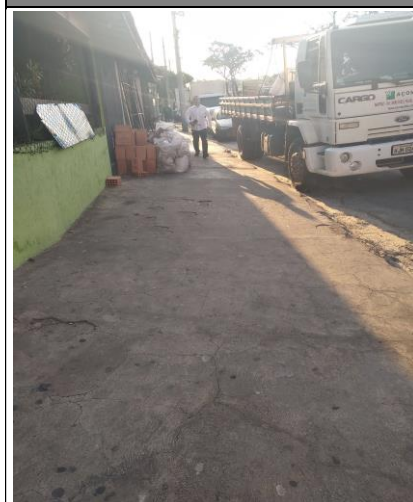
## Foto Geral

| ID | Itens Avaliados | Respostas | Nota |
|---|---|---|---|
| P_4 | Existência de Buracos ? | Poucos | 5 |
| P_5 | Condições Gerais do Piso e meio-fio da calçada ? | Regular | 5 |
| P_16 | Classificação geral da calçada pelo pesquisador. | Regular | 5 |
