# Lote 3 - Rota: Augusto de Lima

Diagnóstico da Calçada	Qualidade do Serviço	
Endereço: Av. Augusto de Lima, 1928 Data do Registro: 07/11/2019 09:13:10 Num. Lote CTM: 10368900030	65	C

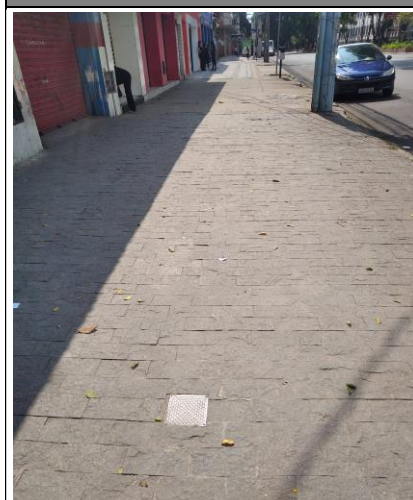
## Foto Geral

ID	Itens Avaliados	Respostas	Nota
P_1	O Mobiliário urbano está dentro da faixa de serviço de 70 cm ?	Sim	-
P_2	Qual a largura livre do Passeio ?	Acima de 1.50 m	10
P_3	Tipo de revestimento da calçada ?	Outro	0
P_4	Existência de Buracos ?	Nenhum	10
P_5	Condições Gerais do Piso e meio-fio da calçada ?	Ótimo(a)	10
P_6	Presença de desníveis ?	Nenhum	10
P_7	Tem rebaixamento de calçada para Pedestre ?	Não	10
P_8	Possui piso tátil ao longo da Calçada ?	Não	-
P_9	A calçada Possui Rebaixamento de Veículos correto ?	Não	0
P_10	Existência de altura livre menor que 2,10 m ?	Não	-
P_11	O Passeio está no padrão da SMPU ?	Não	0
P_12	A testada possui prática de estacionamento sobre o passeio ?	Não	10
P_13	Existe algum dispositivo de Drenagem sobre a calçada ?	Não	0
P_14	Existe PED em frente a testada ?	Não	-
P_15	Existe FTP em frente a testada ?	Não	-
P_16	Classificação geral da calçada pelo pesquisador.	Regular	5
