# Lote 4 - Rota: Raja Gabágia

**FRATAR**  
ENGENHARIA CONSULTIVA

| Diagnóstico da Calçada | Qualidade do Serviço | |
| Endereço: Rua São Paulo, s/nº | 68 | C |

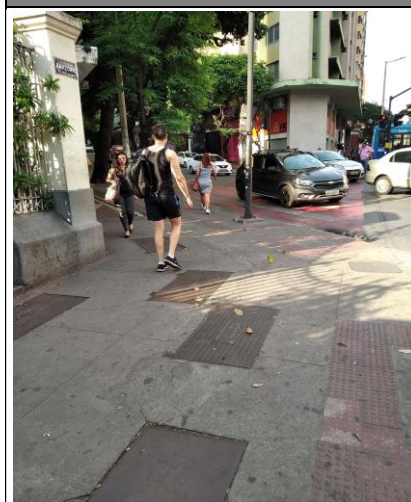
Foto Geral

| ID | Itens Avaliados | Respostas | Nota |
|---|---|---|---|
| P_5 | Condições Gerais do Piso e meio-fio da calçada ? | Regular | 10 |
| P_16 | Classificação geral da calçada pelo pesquisador. | Regular | 10 |

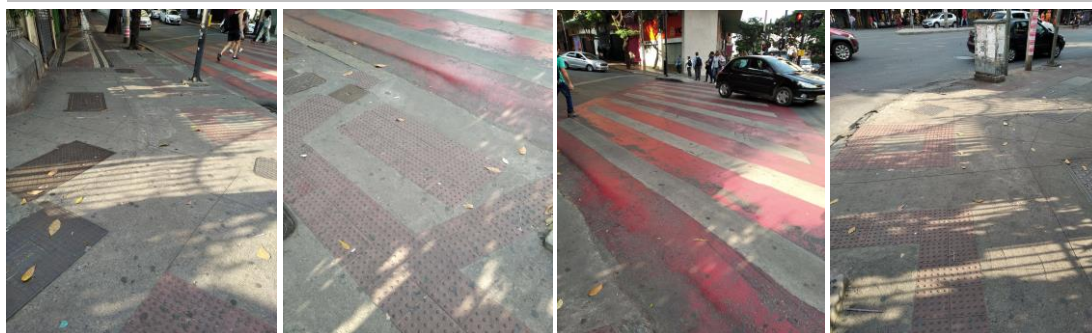
Fotos Complementares - Detalhes do Passeio

tem piso tátil de alerta apenas
