Lote 4 - Rota: Contorno

Diagnóstico da Calçada		Qualidade do Serviço	
Endereço: Av.Contorno, s/nº		81	B
Data do Registro: 30/10/2019 10:52:28			
Num. Lote CTM: 40871200120

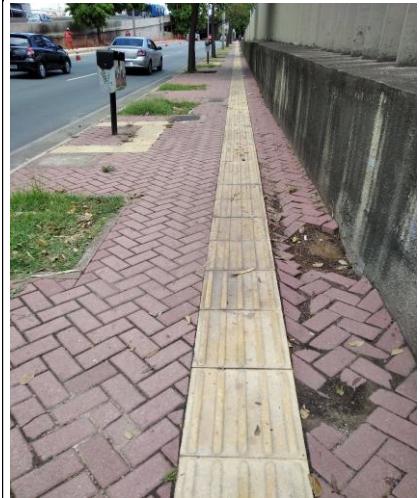
Foto Geral

ID	Itens Avaliados	Respostas	Nota
P_1	O Mobiliário urbano está dentro da faixa de serviço de 70 cm ?	Sim	-
P_2	Qual a largura livre do Passeio ?	Entre 1.20 m e 1.50 m	6
P_3	Tipo de revestimento da caçada ?	Bloco Intertravado de Concreto	10
P_4	Existencia de Buracos ?	Poucos	5
P_5	Condições Gerais do Piso e meio-fio da calçada ?	Ótimo(a)	10
P_6	Presença de desniveis ?	Nenhum	10
P_7	Tem rebaixamento de calçada para Pedestre ?	Não	10
P_8	Possui piso tátil ao longo da Calçada ?	Sim	-
P_9	A calçada Possui Rebaixamento de Veículos correto ?	Sim	10
P_10	Existencia de altura livre menor que 2,10 m ?	Não	-
P_11	O Passeio está no padrao da SMPU ?	Não	0
P_12	A testada possui prática de estacionamento sobre o passeio ?	Não	10
P_13	Existe algum dispositivo de Drenagem sobre a calçada ?	Não	0
P_14	Existe PED em frente a testada ?	Não	-
P_15	Existe FTP em frente a testada ?	Não	-
P_16	Classificação geral da calçada pelo pesquisador.	Ótimo(a)	10
