Lote 4 - Rota: Contorno

Diagnóstico da Calçada		Qualidade do Serviço	
Endereço: Av.Contorno, 219		89	B
Data do Registro: 31/10/2019 14:29:00			
Num. Lote CTM: 10042200055

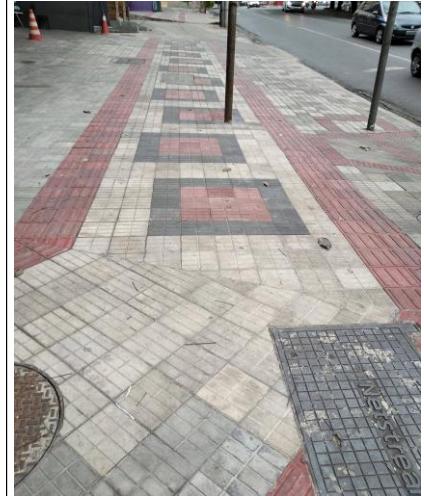
Foto Geral

ID	Itens Avaliados	Respostas	Nota
P_1	O Mobiliário urbano está dentro da faixa de serviço de 70 cm ?	Sim	-
P_2	Qual a largura livre do Passeio ?	Acima de 1.50 m	10
P_3	Tipo de revestimento da caçada ?	Ladrilho Hidráulico	10
P_4	Existencia de Buracos ?	Nenhum	10
P_5	Condições Gerais do Piso e meio-fio da calçada ?	Ótimo(a)	10
P_6	Presença de desniveis ?	Leve	7
P_7	Tem rebaixamento de calçada para Pedestre ?	Sim	7
P_8	Possui piso tátil ao longo da Calçada ?	Sim	-
P_9	A calçada Possui Rebaixamento de Veículos correto ?	Sim	10
P_10	Existencia de altura livre menor que 2,10 m ?	Não	-
P_11	O Passeio está no padrao da SMPU ?	Sim	5
P_12	A testada possui prática de estacionamento sobre o passeio ?	Não	10
P_13	Existe algum dispositivo de Drenagem sobre a calçada ?	Não	0
P_14	Existe PED em frente a testada ?	Não	-
P_15	Existe FTP em frente a testada ?	Sim	-
P_16	Classificação geral da calçada pelo pesquisador.	Ótimo(a)	10
