Lote 1 - Rota: Noroeste

FRATAR
ENGENHARIA CONSULTIVA

Diagnóstico da Calçada	Qualidade do Serviço	
Endereço: Av. Ivaí, 215 Data do Registro: 12/11/2019 13:15:55 Num. Lote CTM: 130079000395	58	C

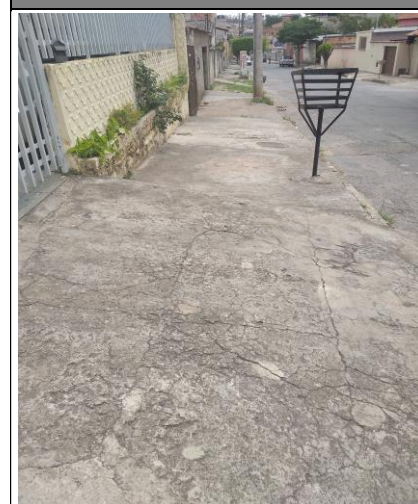
Foto Geral

ID	Itens Avaliados	Respostas	Nota
P_1	O Mobiliário urbano está dentro da faixa de serviço de 70 cm ?	Sim	-
P_2	Qual a largura livre do Passeio ?	Acima de 1.50 m	10
P_3	Tipo de revestimento da calçada ?	Concreto	10
P_4	Existência de Buracos ?	Poucos	5
P_5	Condições Gerais do Piso e meio-fio da calçada ?	Regular	5
P_6	Presença de desníveis ?	Médio	3
P_7	Tem rebaixamento de calçada para Pedestre ?	Não	10
P_8	Possui piso tátil ao longo da Calçada ?	Não	-
P_9	A calçada Possui Rebaixamento de Veículos correto ?	Não	0
P_10	Existência de altura livre menor que 2,10 m ?	Não	-
P_11	O Passeio está no padrão da SMPU ?	Não	0
P_12	A testada possui prática de estacionamento sobre o passeio ?	Não	10
P_13	Existe algum dispositivo de Drenagem sobre a calçada ?	Não	0
P_14	Existe PED em frente a testada ?	Não	-
P_15	Existe FTP em frente a testada ?	Não	-
P_16	Classificação geral da calçada pelo pesquisador.	Regular	5
